# REVISION DER MAGNETGELAGERTEN PUMPE NACH LANGZEITEINSATZ IM BRAUNKOHLKRAFTWERK

**T. Rottenbach, F. Worlitz**

*Institut für Prozeßtechnik, Prozeßautomatisierung und Meßtechnik*

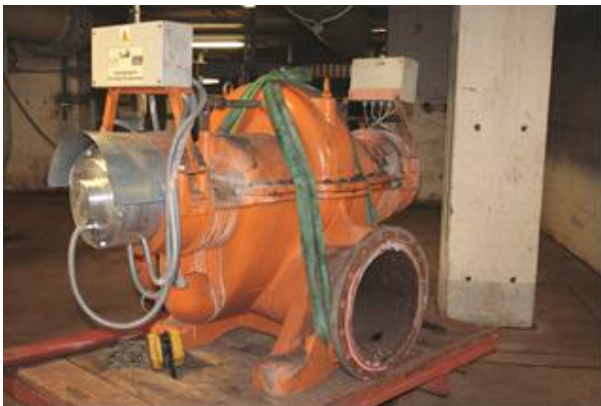
Abb. 2: Magnetgelagerte Pumpe nach dem Langzeiteinsatz aus der Anlage ausgebaut

Zur Revision wurde die Pumpe aus der Anlage ausgebaut. Eine Vor-Ort-Inspektion war nicht möglich, da die Pumpe demontiert werden musste. Abb. 2 zeigt die ausgebaute, für den Abtransport in die Werkstatt vorbereitete Pumpe.

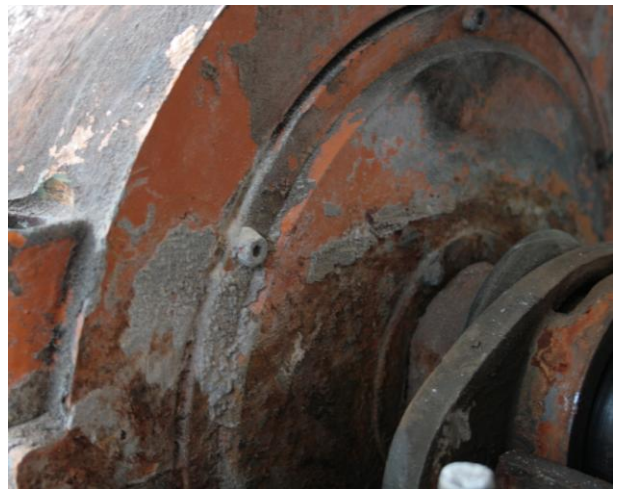
Die funktionsbedingt permanent auftretenden Sperrwasserleckagen an den Wellendichtungen führten zu erheblichen Ablagerungen am Lager- und Pumpengehäuse. Diese Ablagerungen setzten Teilfugen zwischen dem Lagergehäuse und den Lagerböcken zu und behinderten die Demontage. Die ständig vorhandene Feuchtigkeit durch das leicht basische Leckagewasser ( $\text{pH} = 8,5$ ) führte im Zusammenwirken mit Luftsauerstoff auch zu erheblichen Korrosionserscheinungen im Einflussbereich. Abb. 3 und Abb. 4 zeigen beispielhaft

Ablagerungen am Lagerdeckel mit sekundärem Fanglager und Lochfraßkorrosion an einem Lagergehäuse.

Abb. 3: Ablagerungen an Lagerdeckel und Lagerbügel

Die an den Lagergehäusen haftenden Ablagerungen und Korrosionsrückstände wurden entfernt und betroffene Stellen mit Korrosionsschutzfarbe versehen - Abb. 13.

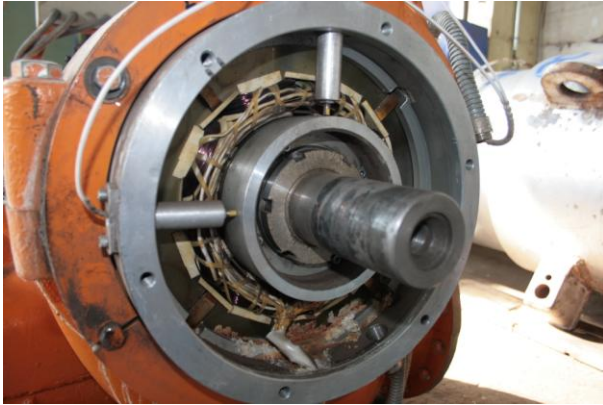
Die Lagemesssysteme der Magnetlager befinden sich außerhalb des Einflussbereiches der Leckagen in Richtung der Wellenenden. Abb. 5 zeigt das DE-seitige Messsystem zur Bestimmung der radialen Wellenlage bei geöffnetem Lagerdeckel. Je ein Wirbelstromsensor erfasst die Wellenlage in  $x$ - und  $y$ -Richtung.

**Abb. 5:** Radiales DE-seitiges Wellenlagemesssystem in x- und y-Richtung

Im Bereich der Messsysteme wurden keinerlei Beeinträchtigungen durch Verschmutzung, Korrosion oder Anstreichungen der Sensoren an den Messspuren festgestellt.

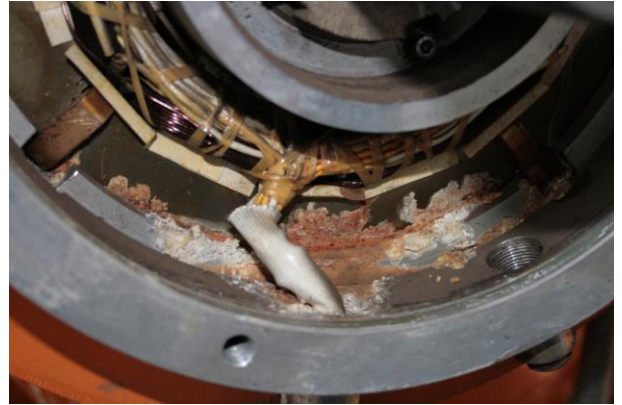
**Abb. 7:** Korrosionsspuren am DE-seitigen Lagerstatorblechpaket infolge Wassereintritts

Abb. 7 zeigt den Stator des DE-seitigen Radialmagnetlagers. Deutlich sind im unteren Bereich des Statorblechpaketes Korrosionsspuren infolge von in das Lager eingedrunenem Leckagewasser zu erkennen. In Abb. 8 zeigen Rostspuren an der Oberfläche des Läuferblechpaketes, dass es auch zum Wassereintrag in den Lagerspalt gekommen ist. In beiden Radialmagnetlagern wurde unterschiedlich starke Korrosion festgestellt.

Die unterschiedlich starken Einträge von Leckagewasser in die Radialmagnetlager lassen sich durch die verschieden großen Wellenorbits während des Betriebes erklären, wodurch die Packungen der Wellendichtungen auf der DE- und der NDE-Seite ungleich beansprucht werden und verschleifen. Im NDE-seitigen Radialmagnetlager erfolgt eine wesentlich bessere Zentrierung der Welle als im DELager. Hier wirken infolge der nicht 100%igen Ausrichtung zwischen Pumpe und Antriebsmotor zusätzliche, über die Kupplung eingetragene umlaufende Kräfte, die eine größere Auslenkung der Welle auf der DE-Seite verursachen. Am Axialmagnetlager wurde keine Beeinträchtigung festgestellt. Das eingedrungene Leckagewasser hatte keine Auswirkungen auf die Funktion der Spulensysteme der Lager.

Die an den Deckblechen der Blechpakete vorhandenen Korrosionsspuren wurden entfernt und anschließend mit Schutzlack versehen,

vgl. Abb. 15. Die Rostspuren in den Bohrungen der Statorblechpakete als auch an den Rotorblechpaketen wurden abgeschmirgelt und mit Elektrolack versiegelt. Die Wickelköpfe und Nuträume wurden durch Ausblasen von losem Schmutz und Staub gereinigt.

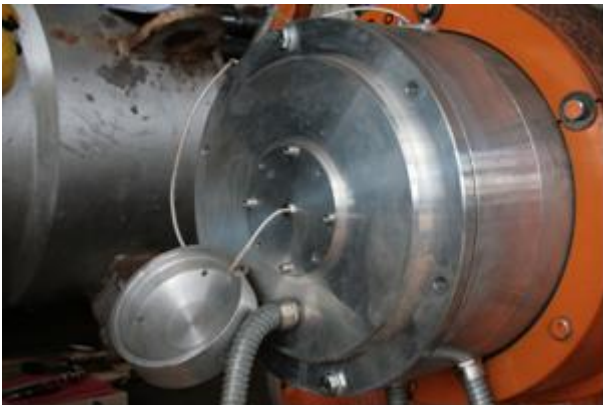
In Abb. 6 ist der Axialsensor dargestellt. Dieser misst gegen eine am NDE-seitigen Wellenende stirnseitig angebrachte Sensorbahn.

**Abb. 6:** NDE-seitiger Axiallagesensor

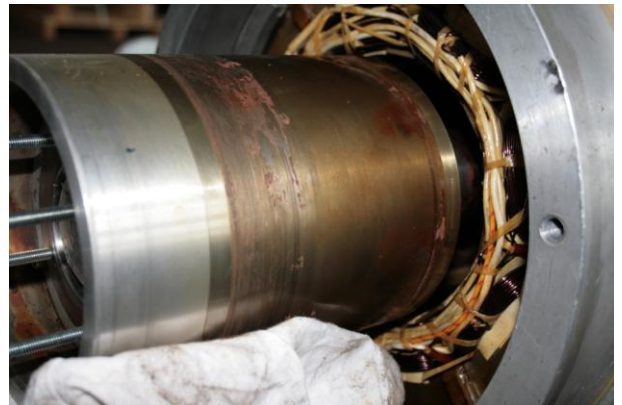
**Abb. 8:** Rostspuren am DE-seitigen Läuferblechpaket

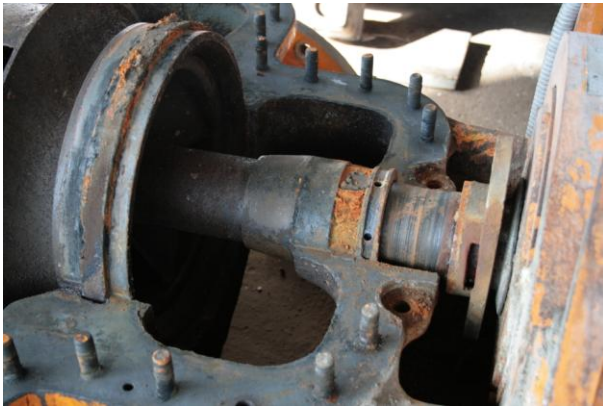
Abb. 9: Grundbuchse als Primärfanglager

Messungen an den Grundbuchsen haben gezeigt, dass durch Fanglagereingriffe, hauptsächlich während der Tests in der Inbetriebnahmephase, ein Materialabtrag von ca. fünf- und zwanzig hundertstel Millimeter in beiden Grundbuchsen erfolgte und deren Austausch erforderte. Ebenso machte die fortgeschrittene Korrosion an den Rillenkugellagern einen Ersatz erforderlich.

Der Verschleiß an den als Primärfanglager genutzten Grundbuchsen erforderte den Austausch durch neu gefertigte Grundbuchsen. Außerdem wurden die Aufnahme der Buchsen und der Bereich der Wellendichtungen im Lagergehäuse neu ausgebucht. Damit wurde der ursprünglich vorhandene Versatz zur geometrischen Mitte der Rotationsachse in diesen Bereichen behoben, wodurch die Grundbuchsen konzentrisch gefertigt werden konnten. Abb. 17 zeigt das vormontierte Laufzeug, gelagert in einer neu gefertigten Grundbuchse.

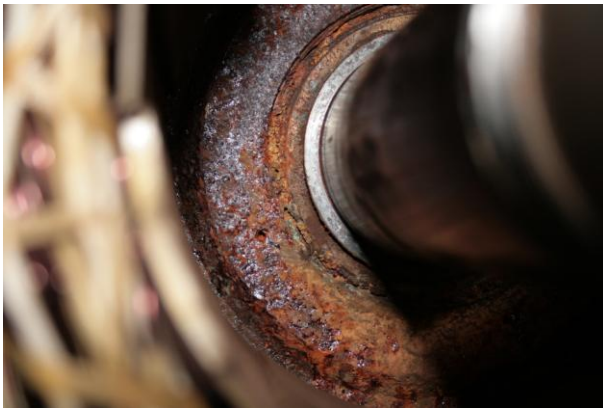
Abb. 10: Stark korrodiertes DE-seitiges Rillenkugellager

Beide als Sekundärfanglager eingesetzte Rillenkugellager wurden durch neue vom Typ 61816-2RSR-Y ersetzt. Ebenso wurde der stark verschlissene A-seitige Anlaufring durch einen neu gefertigten ausgetauscht. Die Lagerdeckel wurden überarbeitet und mit Korrosionsschutz versehen. Die zur Befestigung der Deckel am Lagergehäuse verwendeten Schrauben mit Innensechskant wurden zur besseren Demontage durch Sechskantschrauben ausgetauscht.

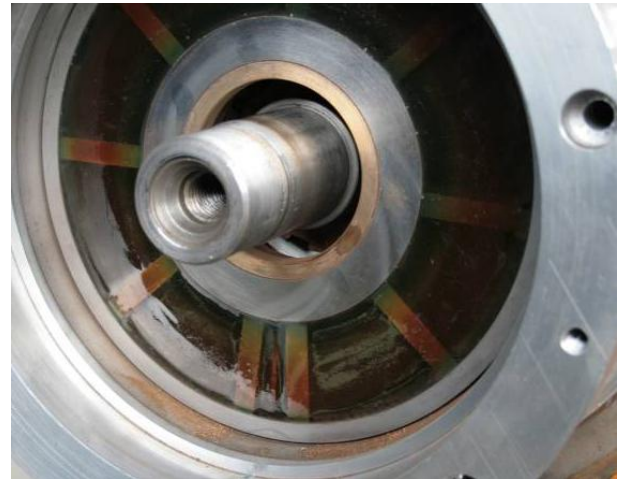
Die Wellenbewegung wird in axialer Richtung durch in die Ringmagnete des Axialmagnetlagers integrierte Anlaufringe begrenzt. Dadurch wird ein Anstreifen der Spurscheibe an den Ringmagneten verhindert. Abb. 11 zeigt den DE-seitigen Anlaufring des Axialmagnetlagers.

Abb. 11: Anlaufring im Axialmagnetlager mit Abrieb

Zur Bestimmung des Ausmaßes des Abriebs an den Anlaufringen wurden diese mit einer Bügelmessschraube vermessen und mit den Ist-Maßen der Fertigungszeichnungen verglichen. Die Messergebnisse zeigen, dass die Ist-Maße unwesentlich vom unteren Toleranzmaß abweichen. Im ungünstigsten Fall beträgt die max. Abweichung vom Sollwert auf der A-Seite acht und auf der B-Seite sechs hundertstel Millimeter. Im Ergebnis dessen war kein Austausch der Anlaufringe erforderlich.

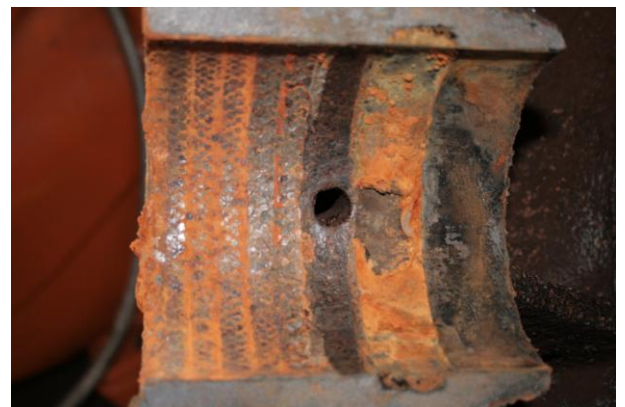
Im Laufe der Betriebszeit kam es zu immer stärker werdenden Leckagen an den Wellendichtungen, die weder durch Nachspannen der Stopfbuchsbrille noch durch Neuverpackung reduziert werden konnten. Ursache dafür war der betriebsbedingte Verschleiß im Bereich der Wellendichtungen. An den Wellenhülsen kam es aufgrund der ständigen Reibung zwischen Hülse und Packung zu Materialabtrag, wie an den Einlaufspuren zwischen Grundring und Stopfbuchsbrille rechts in Abb. 9 ersichtlich ist.

Abb. 12: Verschleiß im Bereich der Stopfbuchspackung am Pumpendeckel

In Abb. 12 sind Korrosions- und Einarbeitungsspuren im Stopfbuchsraum des Lagerdeckels zu erkennen, welche die Oberflächenrauigkeit in diesem Bereich erhöhten und zu Leckagen zwischen Packung und Lagerdeckel führten.

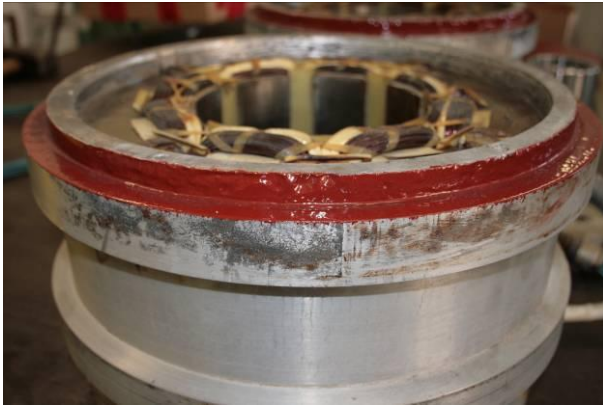
Abb. 13: Aufbereitetes Lagergehäuse

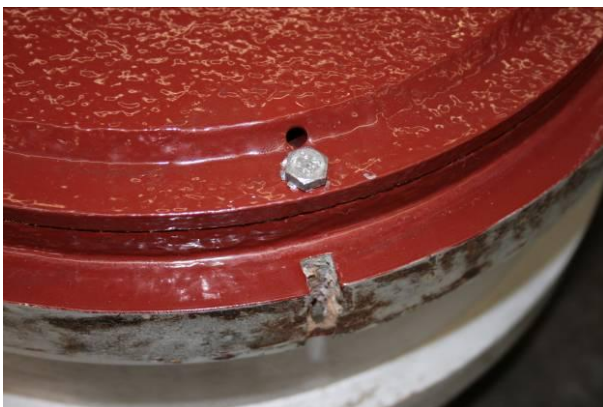
Abb. 14: Lagerdeckel mit Ablaufbohrung

In die Lagerdeckel wurden in den unteren Bereichen Ablaufbohrungen eingebracht. Diese sollen verhindern, dass in die Gehäuse eintretendes Sperrwasser längere Zeit in den Lagern steht - Abb. 14.

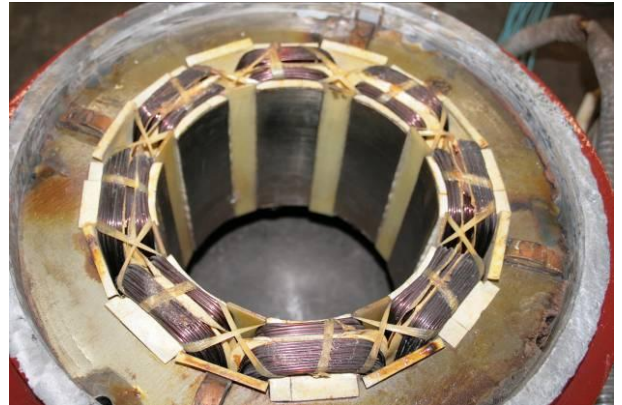
Abb. 15: Aufbereiteter Radialmagnetlagerstator

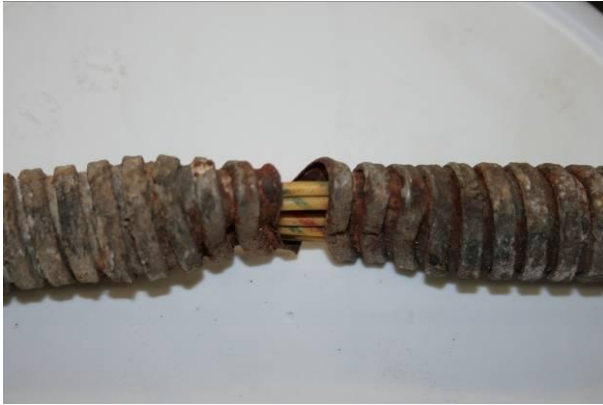
Abb. 16: Defekter Spiralschutzschlauch

Eine Überarbeitung der Lagerteile war nicht erforderlich, jedoch musste eine Bruchstelle im Spiralschutzschlauch einer Zuleitung repariert werden.

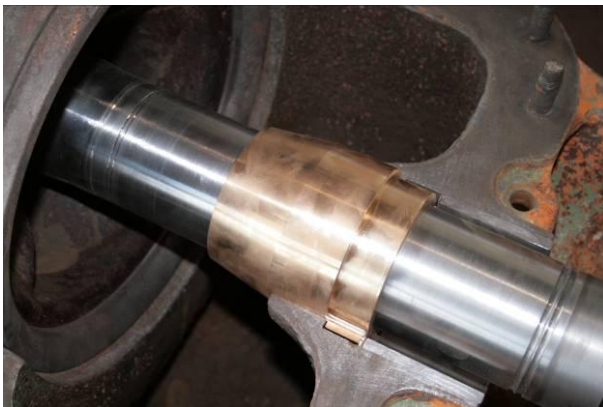
Abb. 17: Laufzeug in neuer Grundbuchse
