# REVISION DER MAGNETGELAGERTEN PUMPE NACH LANGZEITEINSATZ IM BRAUNKOHLKRAFTWERK

**T. Rottenbach, F. Worlitz**

*Institut für Prozeßtechnik, Prozeßautomatisierung und Meßtechnik*

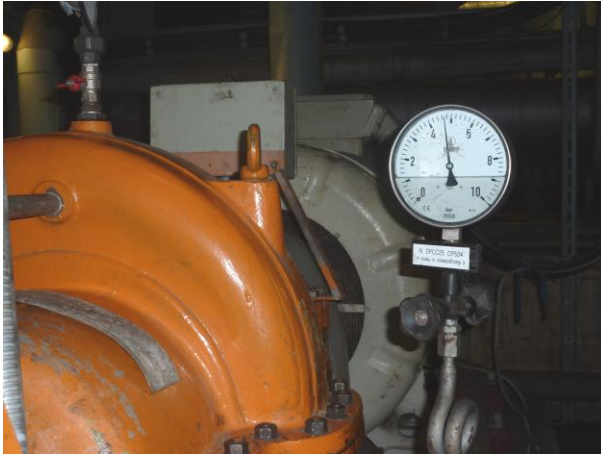
Nach erfolgter Revision der Pumpe wurde diese montiert und wieder in die Anlage im Kraftwerk eingebaut. Danach erfolgte die Neujustierung der Lagesensoren. Das war erforderlich, da sich durch das Ausbuchen der Grundbuchsbereiche und die neuen Grundbuchsen die Geometrie innerhalb der Pumpe wesentlich geändert hatte. Dabei wurde kein freies Fenster innerhalb der Fang- und Magnetlagerung gefunden. Ursache war eine erhebliche Deformation der Welle, die nur durch eine Neufertigung der Welle behoben werden konnte. Daher wurden die Pumpe wieder aus der Anlage ausgebaut und demontiert. Nach Fertigung der Welle und Montage des Laufzeugs wurden umfangreiche Vermessungen zur Sicherstellung der Übereinstimmung von mechanischer und magnetischer Mitte vorgenommen. Dabei wurde eine Abweichung der Dichtungsringe zur mechanischen Mitte festgestellt. Ursache dafür sind die in diesem Bereich stark verschlissenen Auflageflächen in Pumpengehäuseunterteil. Die Ausrichtung der Dichtungsringe erfolgte durch Unterfütterung mit Fühlerlehrenband entsprechender Stärke. Nach der Montage der Pumpe und Einbau in die Anlage wurde die Sensorik neu justiert und die Pumpe am 17. August 2011 als Betriebspumpe wieder in Betrieb genommen - vgl. Abb. 18.

**Abb. 18:** Pumpbetrieb mit Förderdruck von ca. 4,7 bar
